**UNIVERSIDAD NACIONAL DE INGENIERIA
FACULTAD DE TECNOLOGIA DE LA INDUSTRIA
INGENIERIA INDUSTRIAL**

Evaluación de riesgos de higiene y seguridad ocupacional en panadería
y repostería Melba”.

Managua, 18 de Abril de 2017

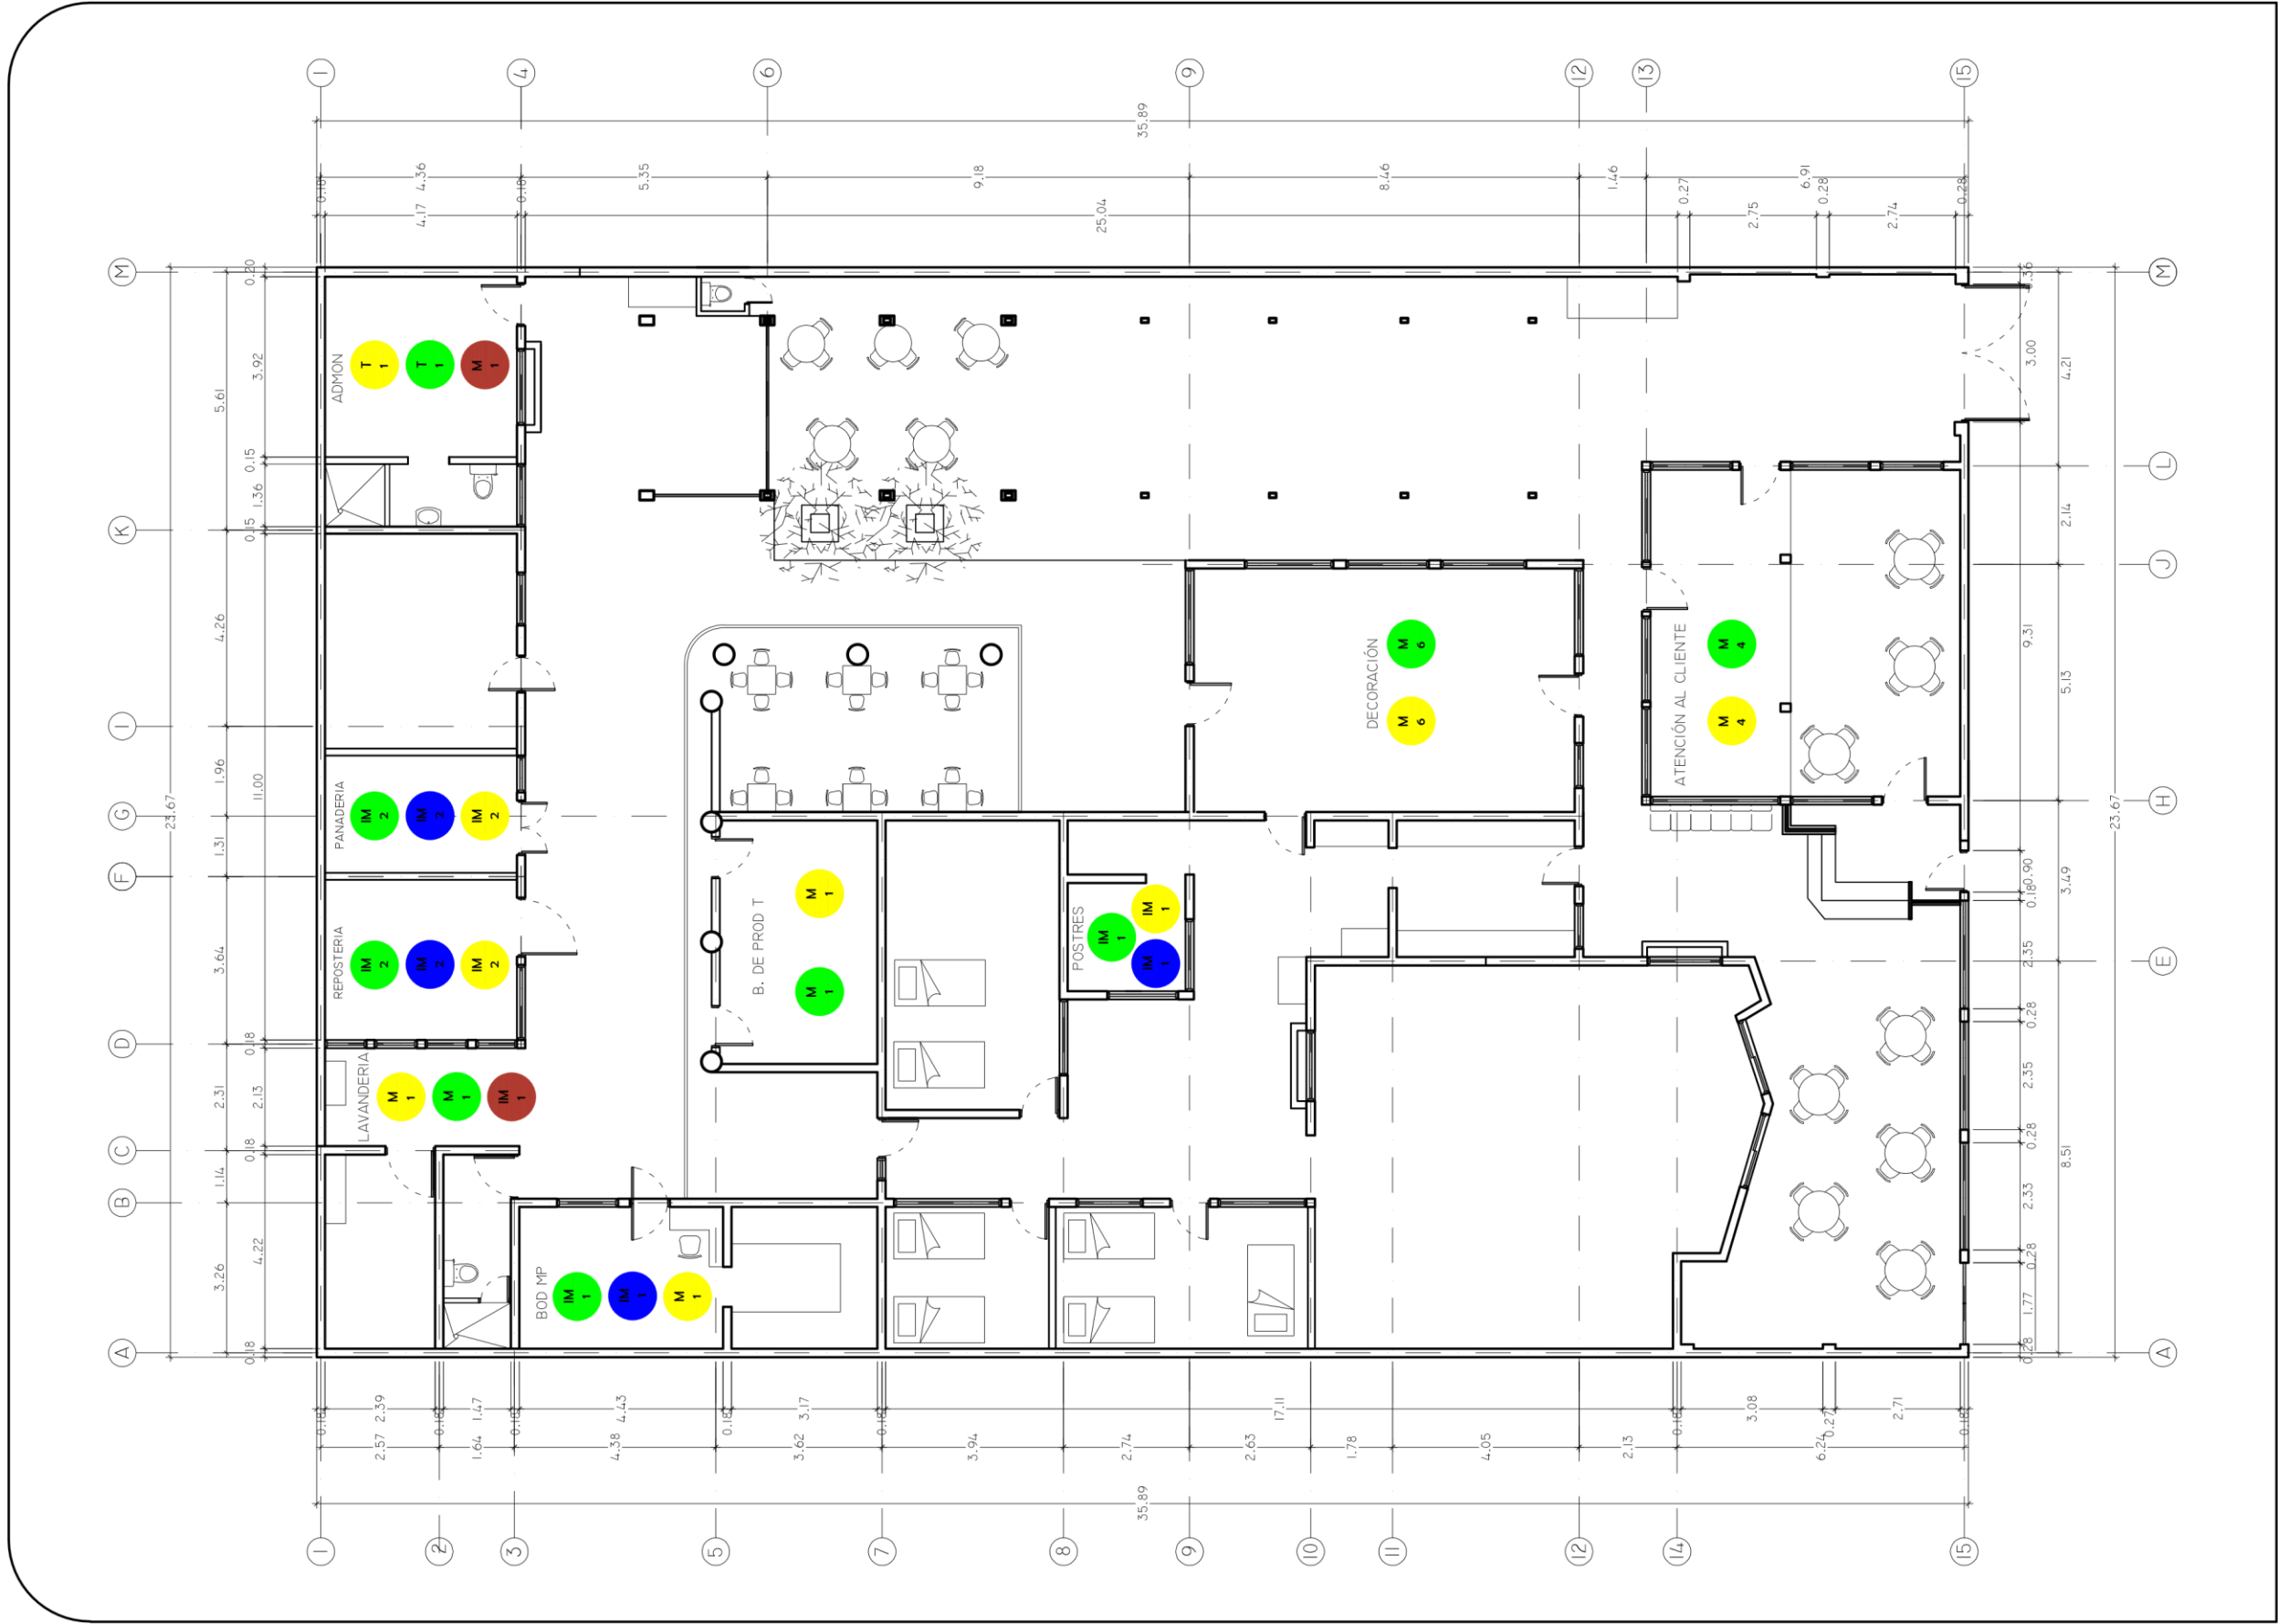
LAMINA N°: 1

UNIVERSIDAD NACIONAL DE INGENIERIA FACULTAD DE TECNOLOGÍA DE LA INDUSTRIA
EVALUACIÓN DE RIESGOS DE HIGIENE Y SEGURIDAD OCUPACIONAL EN PANADERIA Y REPOSTERIA "MELBA"

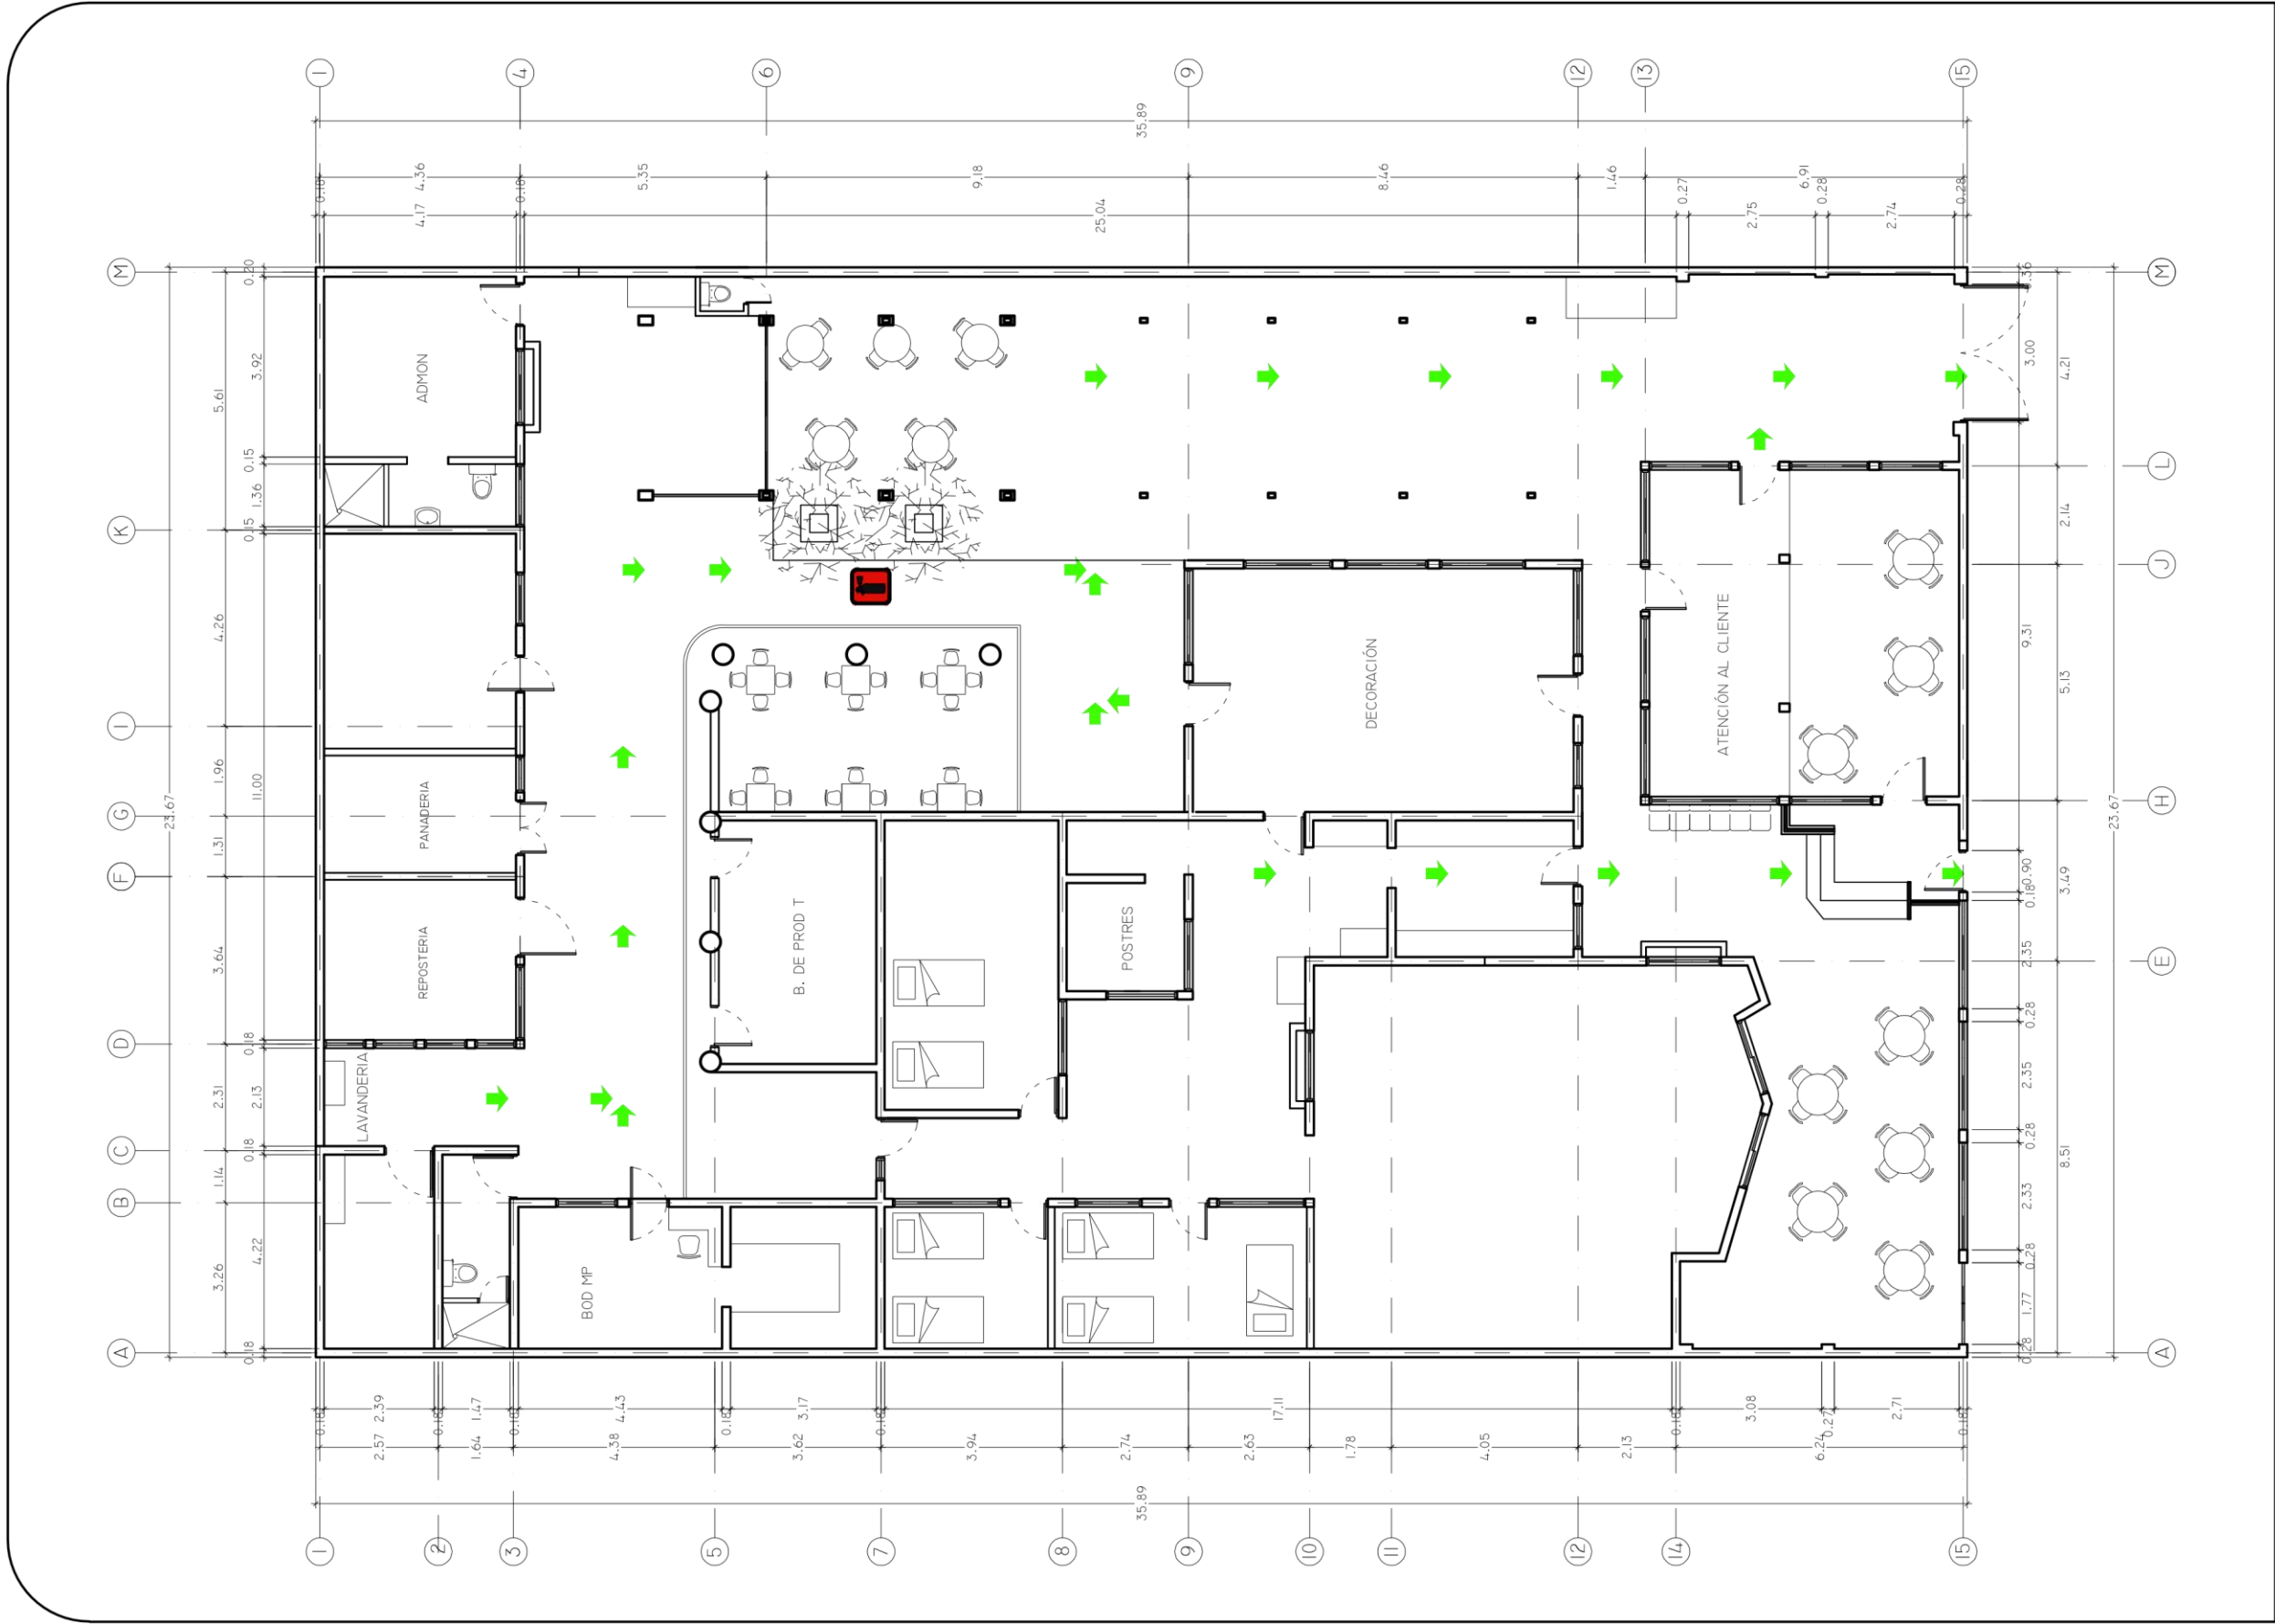
En el mapa n° 2 se observa la ruta de evacuación establecida y los extintores colocados en la empresa, a los cuales ya se mencionaba, el deterioro por la falta de mantenimiento a los mismos.

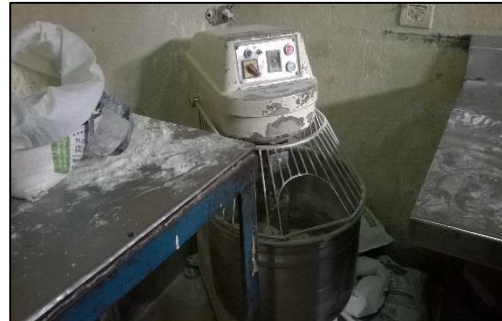
Ilustración 4. Máquina Batidora

| Evaluación de riesgos de puestos de trabajo | | | |
|--|--|---|---|
| Uso de batidora industrial para modelar masa. | Máquina batidora | Atrapamiento, fracturas y torceduras. | Máquinas y equipos |

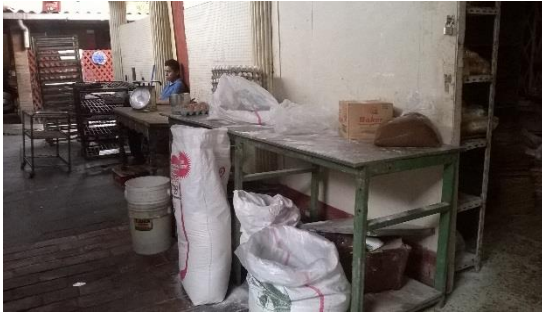
Ilustración 7. Exposición al polvo de harina

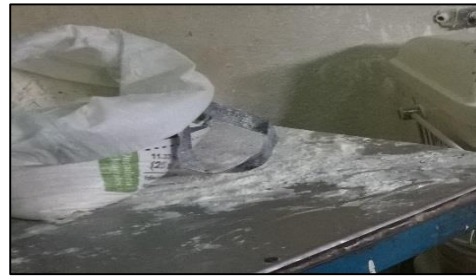
Ilustración 8. Polvo de harina en puesto de trabajo
